boletín técnico

EL TERREMOTO DEL 4 DE FEBRERO DE 1976 EN GUATEMALA: un análisis desde la sismología y la configuración del territorio

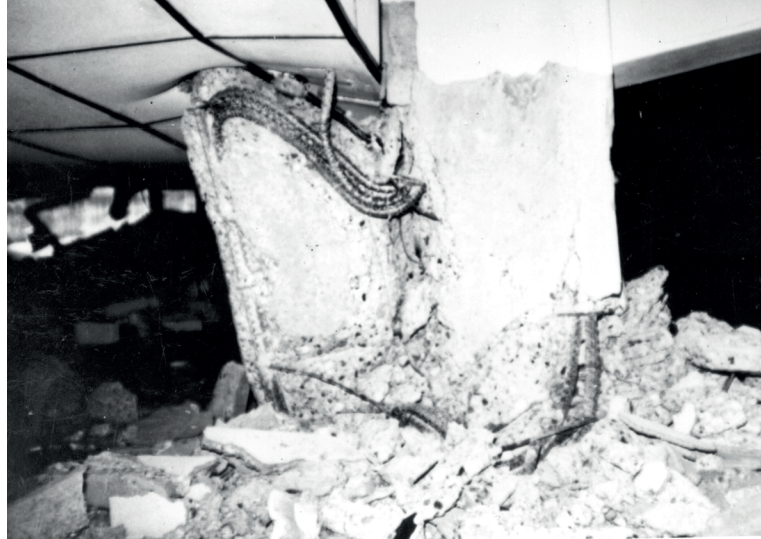
Daños estructurales en edificio ubicado en la ciudad de Guatemala

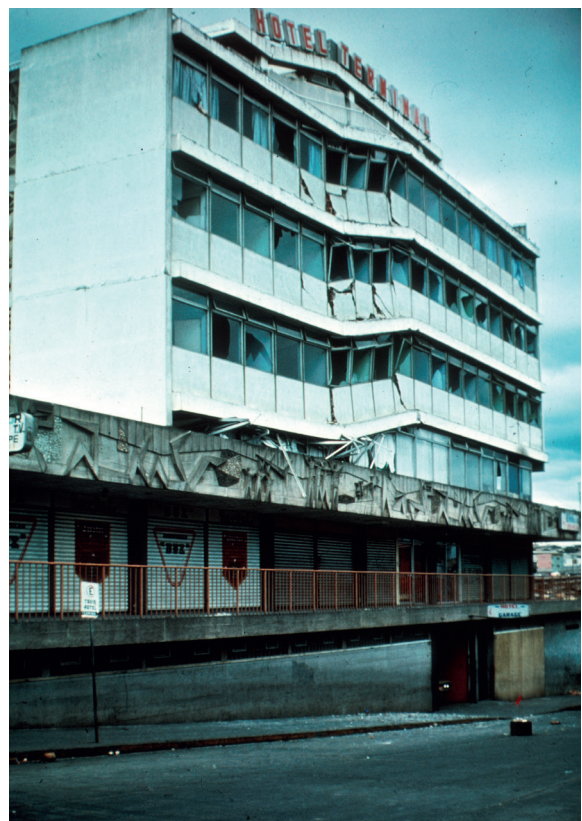
Daños a edificio ubicado en la ciudad de Guatemala
Crédito fotográfico: USGS
